Inspection Report

Customer Naujos statybos
gyvenamasis namas.

Site Address Palanga S.Dariaus ir
S.Girėno g. 24; Žirgų
takas 20.

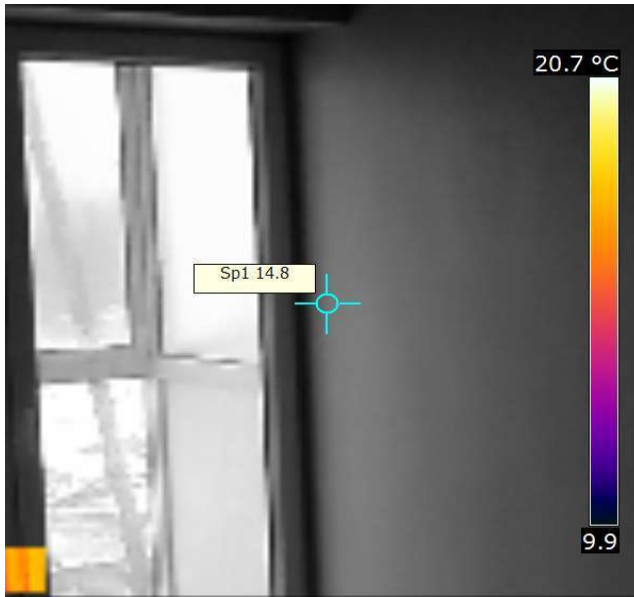
Image Name IR_0979i.jpg

Žali plotai: Rasos taškas - prie sant.
oro drėgnumo RH 50% ir
ir patalpos temperatūros
+19°C

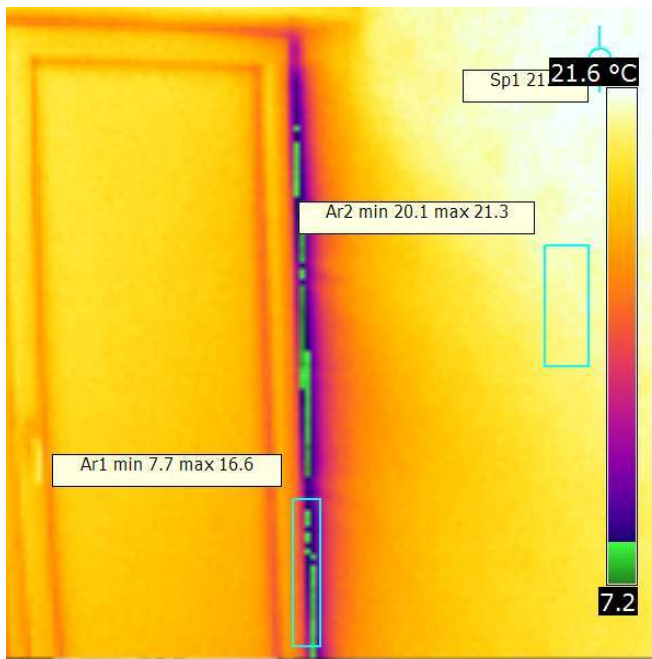
Žali plotai: temperatūrinė ANOMALIJA. Mažiau už mažiausia leistiną vidinių paviršių temperatūra +11,48 °C - lango rėmo, varčios bei sandūros tarp lango ir sienos paviršiuose - esant +2 °C/ +20°C (laukas/vidus temperatūroms). ISO 6781:1983
